دراسة منطقة قلعة المرقب سياحياً

تقديم: رامز جبّور

دراسة منطقة قلعة المرقب سياحيا

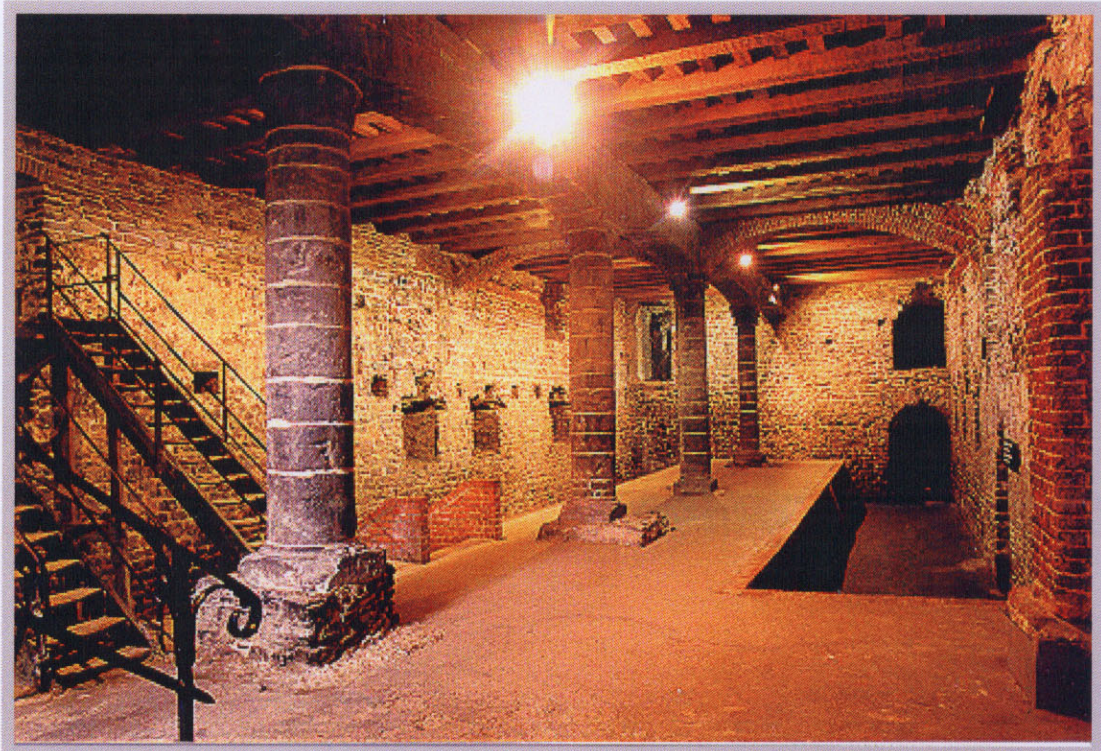
إضافة الأدرج المعدني الخفيفة التي تمكن من الانتقال عبر الفراغات الأثرية

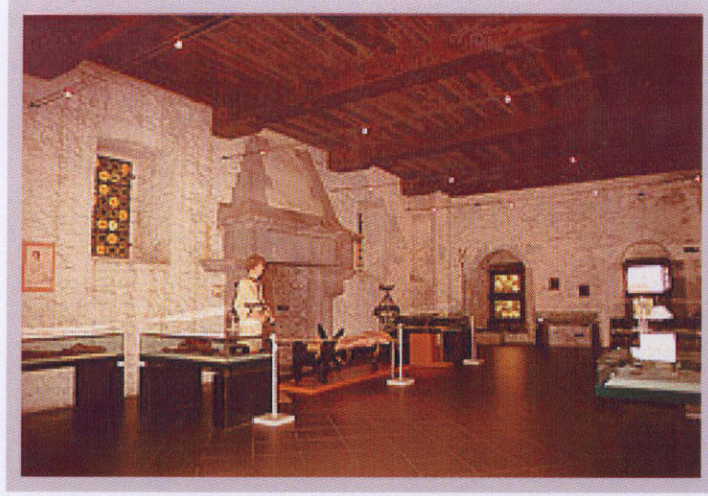
استخدام كابلات معدنية لتثبيت عناصر الانارة

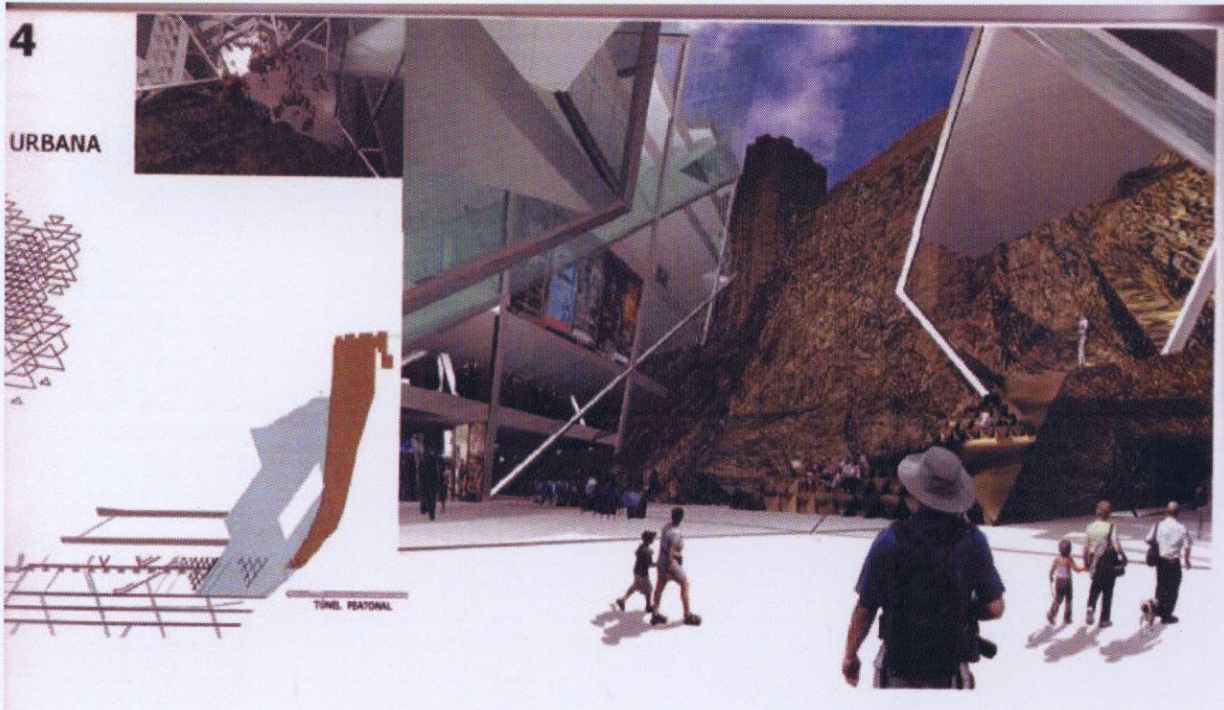
مثال عن المشاريع الحديثة التي تشكل تعدي على الأثار من خلال الكتل
المضافة

تعدي واضح على حرمة الأثار وغير مبرر بمتطلبات الحل الظيفي و
يتعارض مع وثيقة فينيسيا للحفاظ على الأثار
