جامعة دمشق
كلية الهندسة المعمارية

دراسة منطقة قلعة المرقب سياحياً

اشراف:
د.م. مزيد عبد الله
د.م. غسان بدوان

تقديم: رامز جبّور

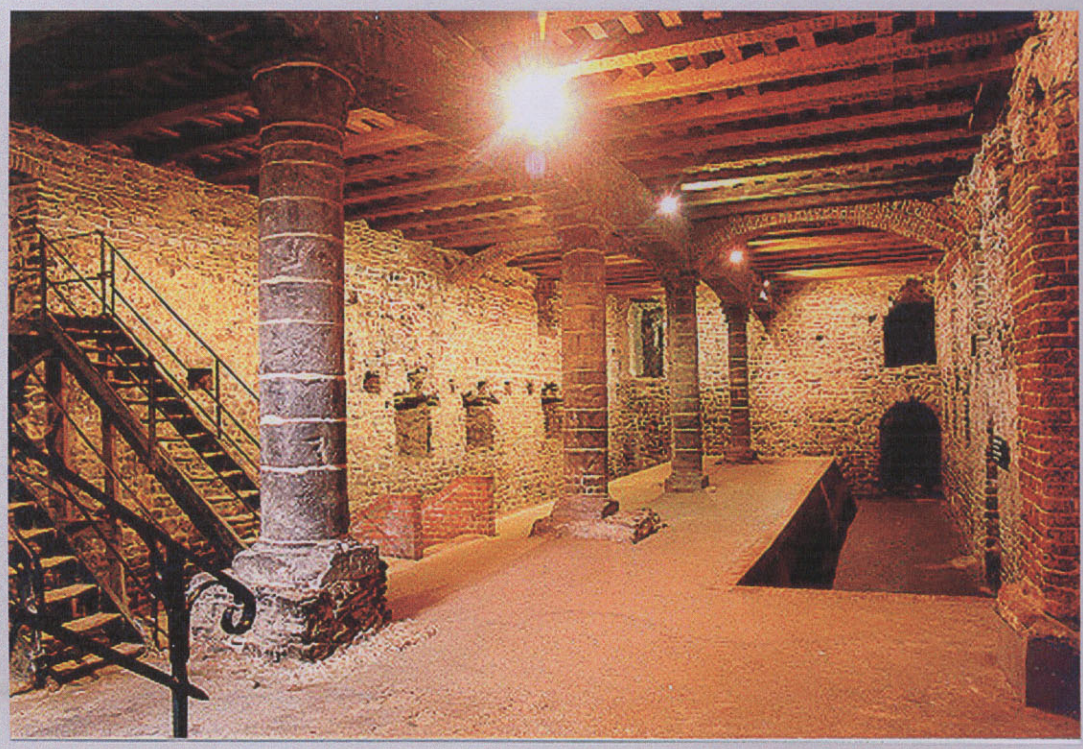
إضافة الأدرج المعدني الخفيفة التي تمكن من الانتقال عبر الفراغات الأثرية

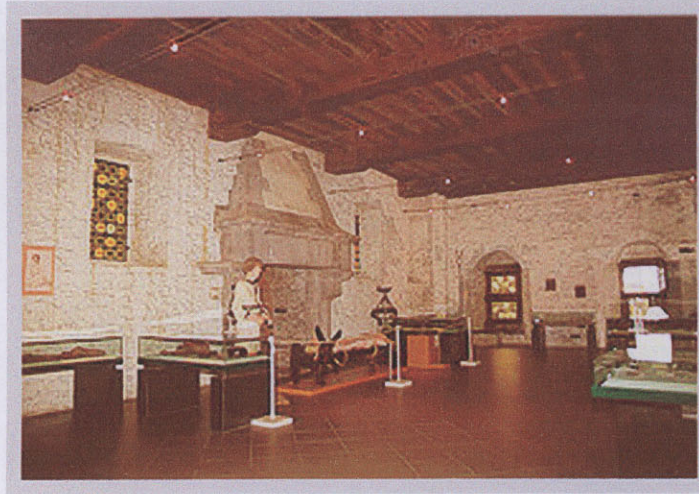
استخدام كابلات معدنية لتثبيت عناصر الانارة

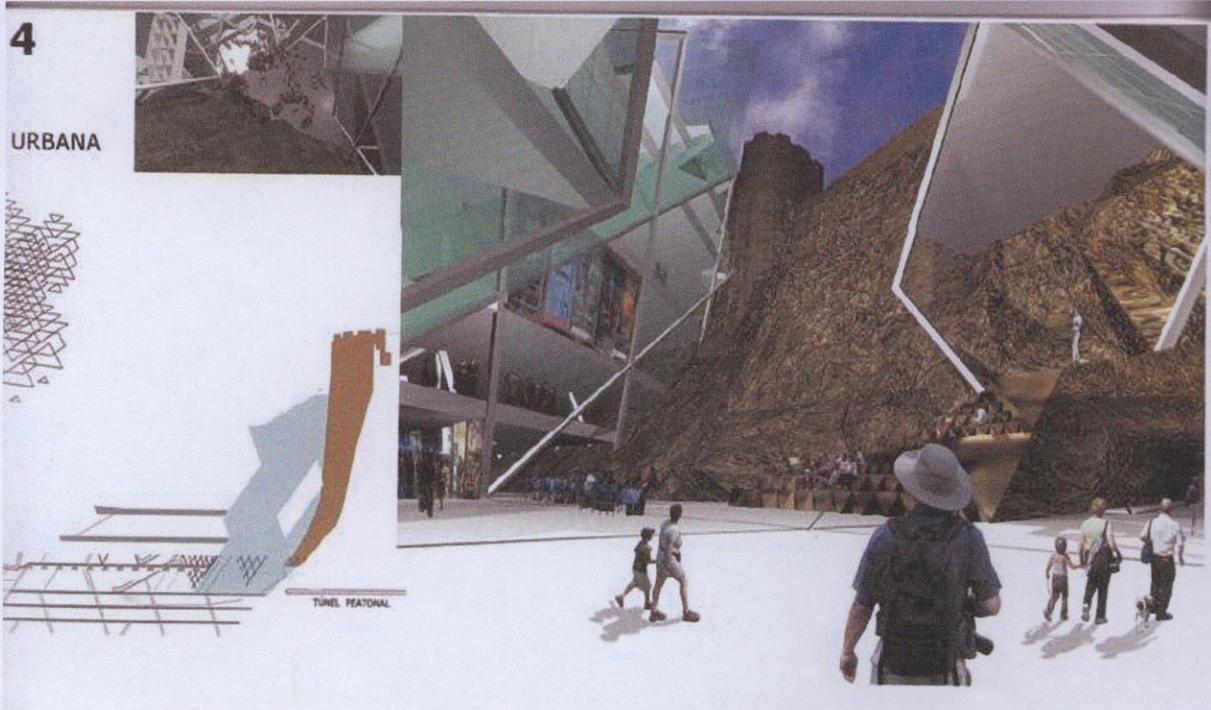
قلعة دونيا اسبانية :

مثال عن المشاريع الحديثة التي تشكل تعدي على الأثار من خلال الكتل
المضافة

تعدي واضح على حرمة الأثار وغير مبرر بمتطلبات الحل الظيفي و
يتعارض مع وثيقة فينيسيا للحفاظ على الأثار
